# Restaura

## **El caso de la restauración del Mural los Prometeos de Arnold Belkin en Managua, Nicaragua**

*Martha Isabel Tapia González, Margarita López Fernández,  
Luís E. Amaro Cavada, Salvador Guillén Jiménez,  
Lizeth Mata Delgado y Laura Cosette Ramírez Gallegos  
Escuela Nacional de Conservación, Restauración y  
Museografía "Manuel del Castillo Negrete "  
INAH*

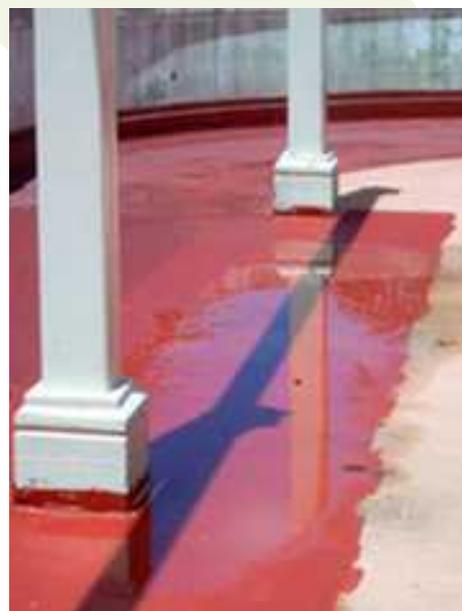
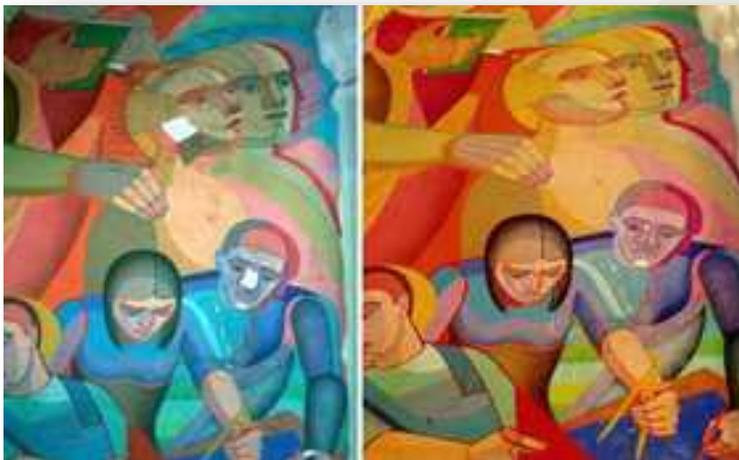
1. Humedad: Al hacer la revisión del inmueble se pudo comprobar que en la azotea se formaban encharcamientos de agua y se filtraban en ambos extremos del mural. Asimismo, en el paramento posterior al mural se encontraban dos aparatos de aire acondicionado, los que drenaban agua. Todo esto favoreció los ciclos de cristalización e hidratación de sales y desprendimiento de capa pictórica<sup>6</sup>.

2. Otro de los deterioros más importantes que presentaba la pintura mural estaba relacionado con el factor antropogénico. Como mecanismos dentro de éste pueden mencionarse el descuido en el mantenimiento del inmueble: salpicaduras de pintura vinílica sobre la capa pictórica, escurrimientos de disolventes que a su vez provocaron ampollamientos, desprendimientos y deformaciones de la película de acrílico. La presencia de clavos que ocasionaron la pérdida de toda la estratigrafía, la utilización de métodos de limpieza inadecuados provocando la pérdida de capa pictórica y por último, con relación al uso que se le da al inmueble; la presencia de manchas de grasa originadas por la colocación de parrillas en la parte inferior del mural.
