# Restaura

## **El caso de la restauración del Mural los Prometeos de Arnold Belkin en Managua, Nicaragua**

*Martha Isabel Tapia González, Margarita López Fernández,  
Luís E. Amaro Cavada, Salvador Guillén Jiménez,  
Lizeth Mata Delgado y Laura Cosette Ramírez Gallegos  
Escuela Nacional de Conservación, Restauración y  
Museografía "Manuel del Castillo Negrete "  
INAH*

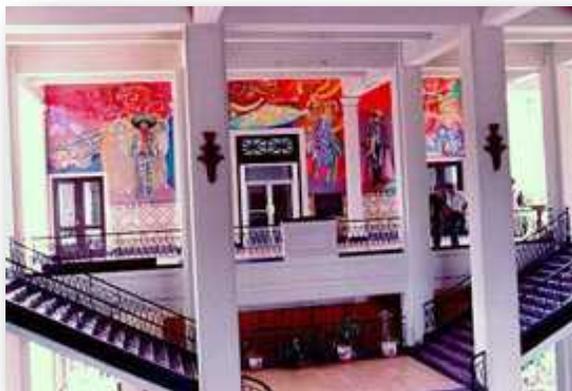
1. Humedad: Al hacer la revisión del inmueble se pudo comprobar que en la azotea se formaban encharcamientos de agua y se filtraban en ambos extremos del mural. Asimismo, en el paramento posterior al mural se encontraban dos aparatos de aire acondicionado, los que drenaban agua. Todo esto favoreció los ciclos de cristalización e hidratación de sales y desprendimiento de capa pictórica<sup>6</sup>.

2. Otro de los deterioros más importantes que presentaba la pintura mural estaba relacionado con el factor antropogénico. Como mecanismos dentro de éste pueden mencionarse el descuido en el mantenimiento del inmueble: salpicaduras de pintura vinílica sobre la capa pictórica, escurrimientos de disolventes que a su vez provocaron ampollamientos, desprendimientos y deformaciones de la película de acrílico. La presencia de clavos que ocasionaron la pérdida de toda la estratigrafía, la utilización de métodos de limpieza inadecuados provocando la pérdida de capa pictórica y por último, con relación al uso que se le da al inmueble; la presencia de manchas de grasa originadas por la colocación de parrillas en la parte inferior del mural.
